การพัฒนาเครื่องล้างและกำจัดสิ่งปนเปื้อนในเนื้อหอยนางรม Development of Oyster Cleaning Machine to Wash Meat and Its Contaminants

¹⁻⁵ แผนกวิชาอิเล็กทรอนิกส์ วิทยาลัยเทคนิคสุราษฎร์ธานี จังหวัดสุราษฎร์ธานี 84000

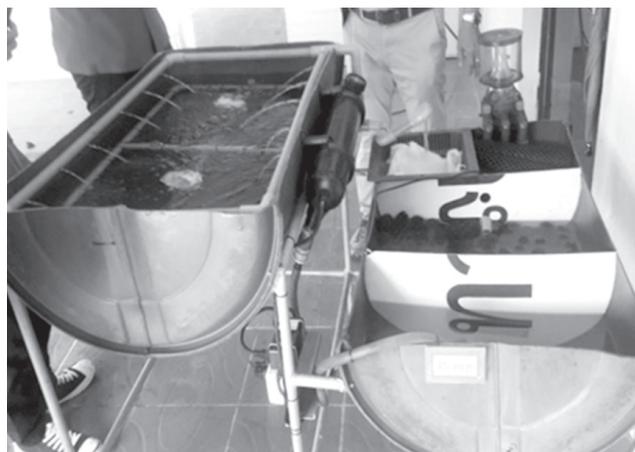
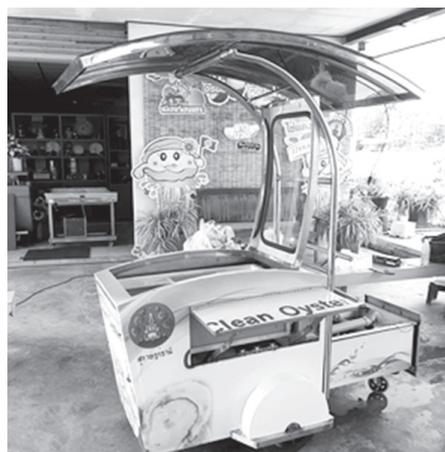
ภาพที่ 1 โครงสร้างเครื่องล้างและกำจัดสิ่งปนเปื้อนในเนื้อหอยนางรมต้นแบบ

4.1 ศึกษาสภาพปัญหาและความต้องการของผู้ใช้งานคือ สมาชิกสหกรณ์ผู้เลี้ยงสัตว์น้ำชายฝั่งสุราษฎร์ธานี บ้านเลขที่ 85 หมู่ 2 ตำบลตะเคียนทอง อำเภอกาญจนดิษฐ์ จังหวัดสุราษฎร์ธานี 84160 โดยการพิจารณาจุดอ่อนของเครื่องล้างและกำจัดสิ่งปนเปื้อนในเนื้อหอยนางรมต้นแบบและแนวทางการพัฒนานวัตกรรมดังกล่าวต้นแบบ ดังภาพที่ 1

ก) ต้นแบบที่ 1

ข) ต้นแบบที่ 2

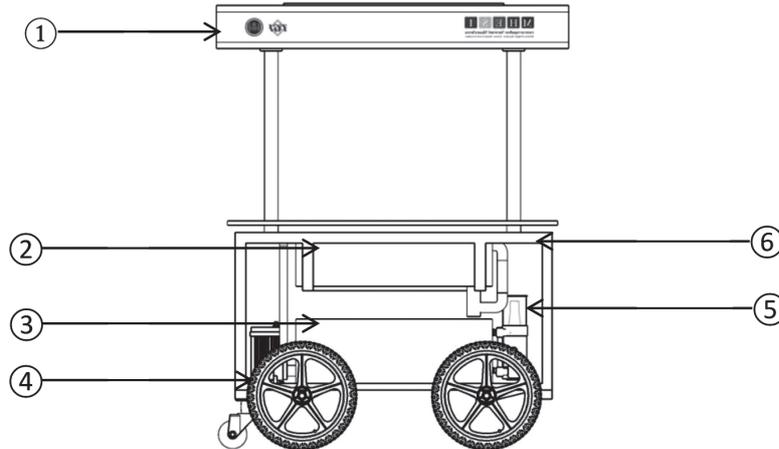
ภาพที่ 2 โครงสร้างของเครื่องล้างและกำจัดสิ่งปนเปื้อนในเนื้อหอยนางรม

จากภาพที่ 2 โครงสร้างของเครื่องล้างและกำจัดสิ่งปนเปื้อนในเนื้อหอยนางรมประกอบด้วย 6 ส่วน คือ

- 1) ส่วนหลังคาโซล่าเซลล์ ใช้พลังงานสะอาดในการเป็นแหล่งพลังงาน
- 2) ส่วนถังล้างและกำจัดสิ่งปนเปื้อนในเนื้อหอยนางรม ออกแบบเป็นถังไมโครไฟเบอร์สำหรับใส่น้ำทะเลแช่หอยนางรมให้อ้าปากเพื่อทำการล้างเชื้อโรคภายในเนื้อหอยนางรมโดยใช้ระบบน้ำไหลวน
- 3) ส่วนถังบำบัดน้ำและกำจัดสิ่งปนเปื้อนในเนื้อหอยนางรม ระบบกรองตะกอนและของเสีย ชุดฉายรังสี Ultraviolet (UV) และชุดกรองละเอียดระดับไมครอน เพื่อการบำบัดน้ำเสียเพื่อนำกลับมาใช้ใหม่
- 4) ส่วนโครงสร้างตัวถังและล้อ สามารถเข้าไปใช้งานจำหน่ายหอยนางรมสดริมทาง (Street Food)
- 5) อุปกรณ์ไฟฟ้า ได้แก่ มอเตอร์ปั๊มน้ำ โปรตีนสกินเมอร์ และ ชุดฉายรังสี Ultraviolet
- 6) โครงสร้างหลักโดยใช้วัสดุสแตนเลส

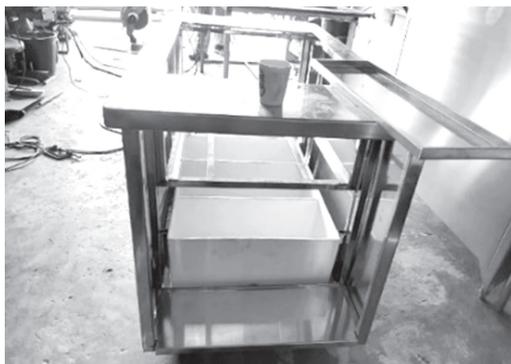
ภาพที่ 3 โครงสร้างหลักของ เครื่องล้างและกำจัดสิ่งปนเปื้อนในเนื้อหอยนางรม

- 1) สร้างชุดโครงสร้างหลักโดยใช้วัสดุสแตนเลส ดังภาพที่ 3

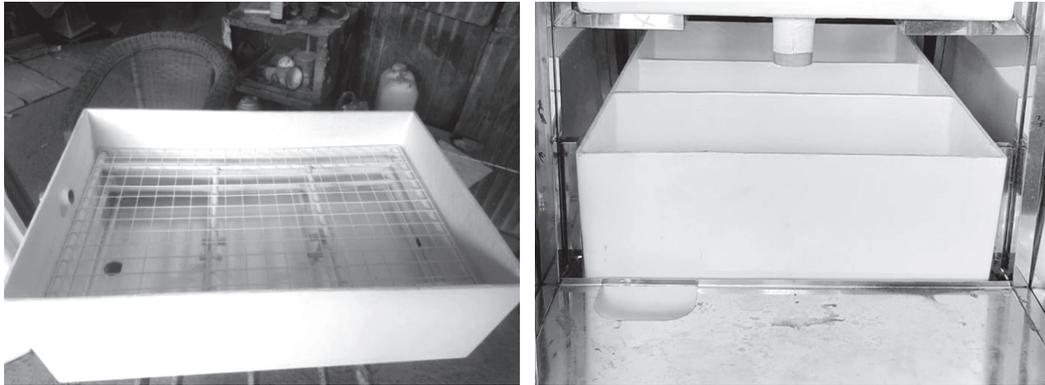
ภาพที่ 4 การสร้างถังไฟเบอร์ล้างหอยนางรมและถังไฟเบอร์บำบัดน้ำและกำจัดสิ่งปนเปื้อน

2) ท่อถังล้างหอยนางรมและบำบัดน้ำและกำจัดสิ่งปนเปื้อนโดยใช้วัสดุไฟเบอร์ ดังภาพที่ 4

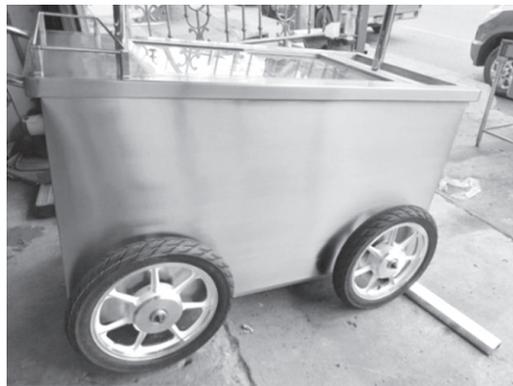
ภาพที่ 5 การสร้างล้อและช่วงล่างฐานล้อ

3) สร้างล้อและช่วงล่างฐานล้อโดยวัสดุท่อเป็นแมกนีเซียมและยาง ดังภาพที่ 5

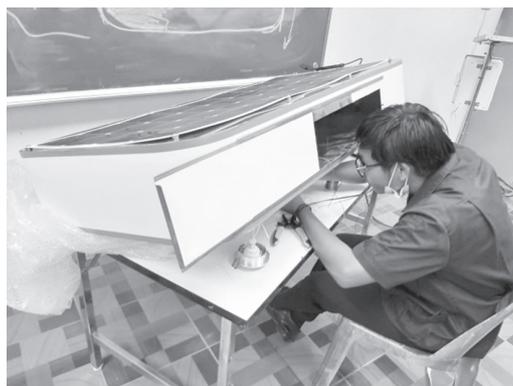
ภาพที่ 6 สร้างหลังคาตู้ไฟโซลาเซลล์

4) สร้างหลังคาตู้ไฟโซลาเซลล์ โดยใช้ โซลาเซลล์ชนิด Mono crystalline ส่วนตู้ไฟโครงสร้างเป็นวัสดุเป็นเหล็กกล้าไร้สนิม SUS 304L ส่วนหลอดไฟใช้ LED ดังภาพที่ 6

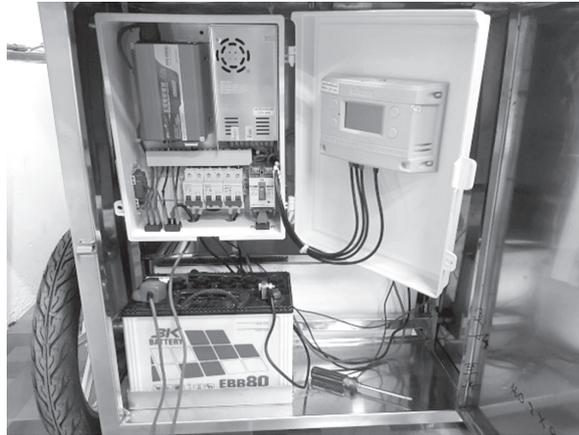
ภาพที่ 7 การสร้างและติดตั้งอุปกรณ์ไฟฟ้าและระบบควบคุม

5) สร้างและติดตั้งระบบไฟฟ้าและระบบน้ำ ดังภาพที่ 7

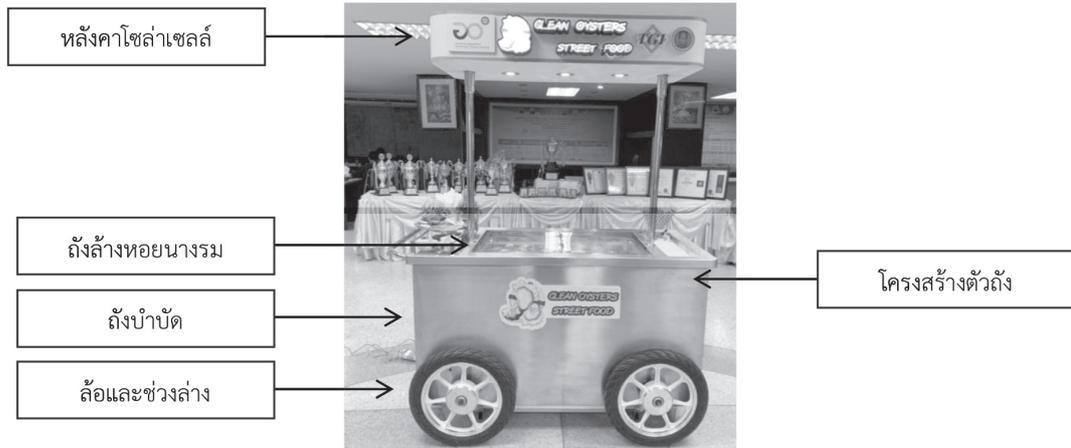
ภาพที่ 8 เครื่องล้างและกำจัดสิ่งปนเปื้อนในเนื้อหอยนางรมที่สมบูรณ์

จากภาพที่ 8 แสดงเครื่องล้างและกำจัดสิ่งปนเปื้อนในเนื้อหอยนางรมที่สมบูรณ์ โครงสร้างประกอบด้วย 1) หลังคาออกแบบให้มีโซลาร์รูฟท็อปแบบอ่อนตัวขนาด 150 Watt และป้ายไฟ LED 2) ถังล้างหอยนางรม ครั้งละ 200 ตัว มีระบบสเปรย์น้ำ ทำให้หอยนางรมอ้าปากสำหรับ 3) ระบบบำบัดน้ำและสิ่งปนเปื้อนในเนื้อหอยนางรม 4) ส่วนล้อและช่วงล่างสามารถเข้าไปใช้งานจำหน่ายหอยนางรมสตรีตทาง (Street Food) 5) โครงสร้างตัวถัง ซึ่งทำจากวัสดุสแตนเลส และส่วนภายในประกอบด้วยระบบไฟฟ้าและระบบน้ำ

5.1 ผลจากการสร้างเครื่องล้างและกำจัดสิ่งปนเปื้อนในเนื้อหอยนางรมมีผลงานดังภาพที่ 8
